# **Příspěvek k salašnickému hospodaření na Moravském Valašsku. Ovčín na panské salaši jako zapomenutý objekt tradičního stavitelství na Moravě**

DOI: 10.21104/CL.2021.4.04

*A Contribution to Sheep Farming in Moravian Wallachia: A Sheep Shed  
at a Manorial Sheep Farm – a Forgotten Vernacular Building in Moravia*

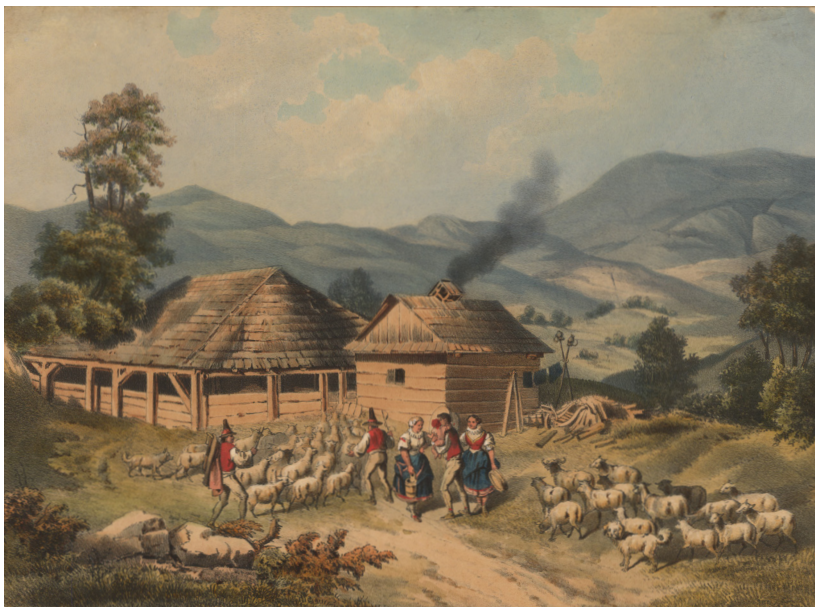
Obr. 1 František Kalivoda Selský obraz – Salaš u Rožnova, barevná litografie, kolem 1850. Národní muzeum v přírodě, Oddělení dokumentace Valašského muzea v přírodě, inv. č. E 889.

V jedné z četných litografií moravského malíře a grafika Františka Kalivody (1824–1859), zvané *Selský obraz – Salaš u Rožnova*,<sup>1</sup> byla v rámci salaše zaznamenána neobvykle rozměrná stavba předpokládaného ovčína (obr. 1), která zůstávala dosud v naší etnografii nereflektována (Štika 1961; 2009; Langer 2012). Následné bádání, založené zejména na archivním a archeologickém výzkumu, mělo s východiskem právě v této grafice za cíl doplnit známé, avšak velmi kusé skutečnosti o salašnickém hospodaření v panské režii, na základě zjištěných skutečností a analogií rekonstruovat stavební podobu objektu včetně jeho funkcí, případně identifikovat další obdobné stavby v regionu Valašsko a potenciální paralely v jiných regionech. Prvotním impulzem k tomuto výzkumu bylo ohrožení lokality lesní cestou a snaha o vědeckou rekonstrukci panského ovčína v novém expozičním areálu Kolibiska ve Valašském muzeu v přírodě v Rožnově pod Radhoštěm (Bryol 2019).

Výšku přízemí ovčínů lze odvodit od Kalivodova vyobrazení (obr. 1) a potvrdit ji může také účel stavby. Prkna bednění pláště sahala do výše cca 120 cm, otevřený prostor do překladu asi dalších 60–80 cm. Takové řešení dokládají i Drobníkovy instrukce: „*Ovčírna má býti suchá, světlá, s rovnou podlahou, dost vysoká, a není-li klenutá, stropem dobře zavřeným a mazem zao-patřená, a má míti dostatečných žebrin (jasli) při kterých žádný schůdek (šprušla) chybiti nesmí... Špatný je průvan odspodu v ovčírně...*“ (Drobník 1840: XX) Celková výška přízemí by stačila kolem 2 m k pohybu dospělé osoby, avšak s předpokladem vysoké podestýlky. Kromě ustájení ovcí bylo třeba se ve stavbě postavit při dojení či dalších pracích. Rovněž v porovnání s kolibou je na vyobrazení stavba ovčína nižší.

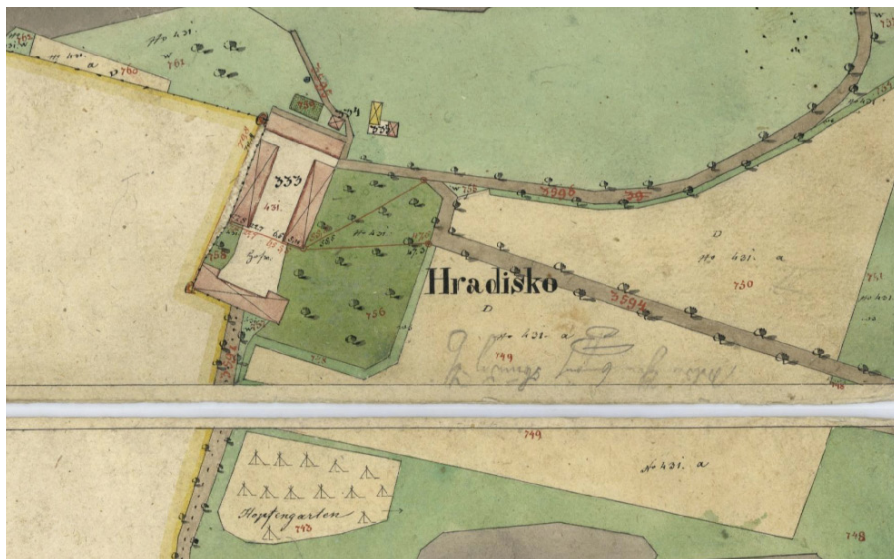
Obr. 3 Ovčín s kolibou (parc. č. 335) při panském dvoře Hradisko (parc. č. 333). Moravský zemský archiv v Brně, Indikační skici stabilního katastru, Rožnov pod Radhoštěm, 1833.

Kalivodova litografie podle popisu pochází z Rožnova pod Radhoštěm, kde při vrchu Hradisko stál panský dvůr. Půdorys neobvykle rozměrné dřevěné stavby přiléhající dvoru dokládají mapy stabilního katastru (obr. 3).<sup>2</sup> Podobná situace rozsáhlé dřevěné stavby na Rožnovsku odpovídá dle stejného mapování poloze Humenec nad obcí Hutisko (obr. 4).<sup>3</sup> Konkrétní

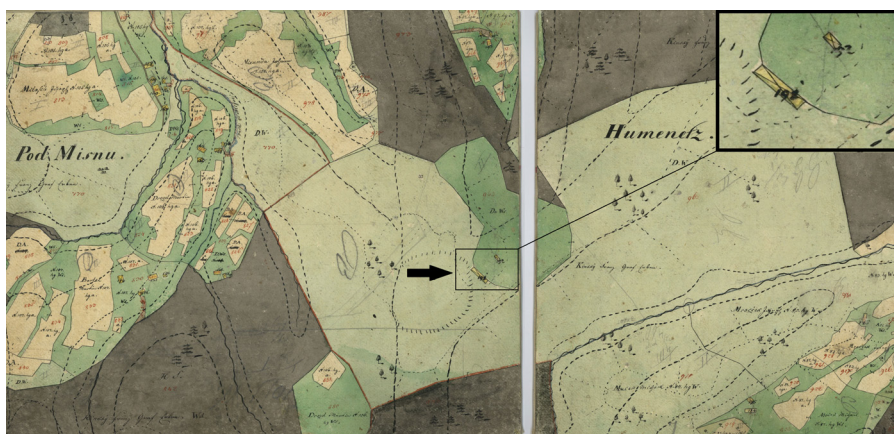
Obr. 4 Výřez polohy Humenec na indikační skici Hutiska, poloha Pod Misnu a Humenetz, poloha Humenetz náleží hraběti Kinskému a je označena standardní značkou D.W. panská louka, šipkou označena dřevěná dlouhá obdélná stavba (č. 191), druhá plošně menší obdélná stavba (č. 192) leží SV od parcely č. 191. Patrná je návaznost pozemků panství na pasekářské usedlosti. Moravský zemský archiv v Brně, Indikační skici stabilního katastru, Hutisko, 1833.

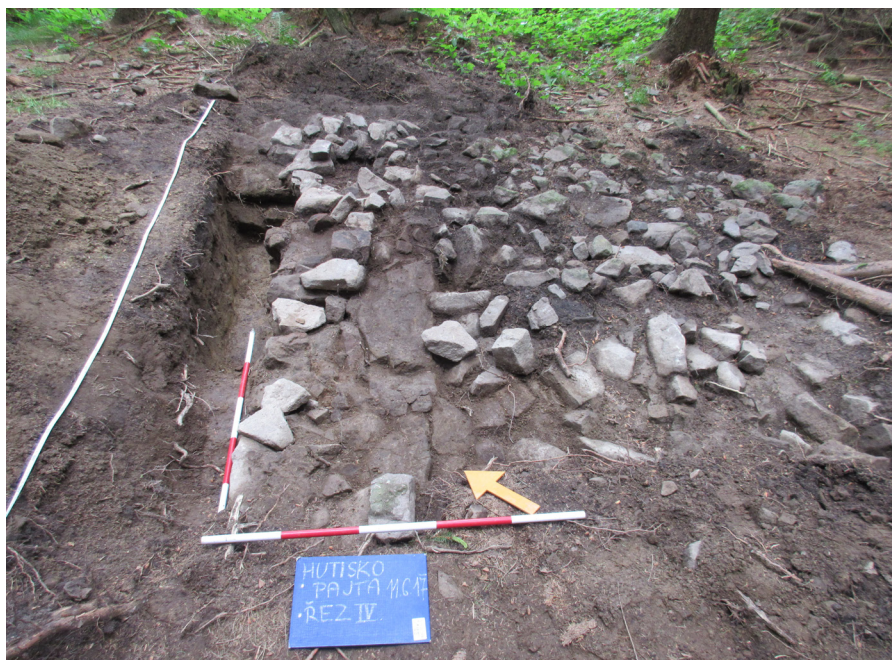
Obr. 6 Sonda č. 2 (původně řez IV.), východní nároží, nasucho kladený základový pás. Foto: Samuel Španihel, 2017.

Šířka základu dosahuje prakticky po celém obvodu stavby 50 cm. Naopak zahlobbení základů variuje s postupujícím svahem. Ve spodní části svahu jde místy až o 70 cm, ale v horní části svahu má základ hloubku jenom 20 až 30 cm. Dochované jsou tedy nasucho kladené lícované kamenné základy „in situ“ a část jejich destrukce. Vzhledem k faktu, že místy (doloženo v sondě 2) dosahuje výška pozitivních základů úrovně rostlého terénu, a i navzdory tomu se nachází v okolí základů poměrně početná kamenná destrukce, je nutné uvažovat také o nadzemní konstrukci, která byla položena na těchto základech, odpovídající kamenné opěrné zdi či vyrovnávací podezdívce.

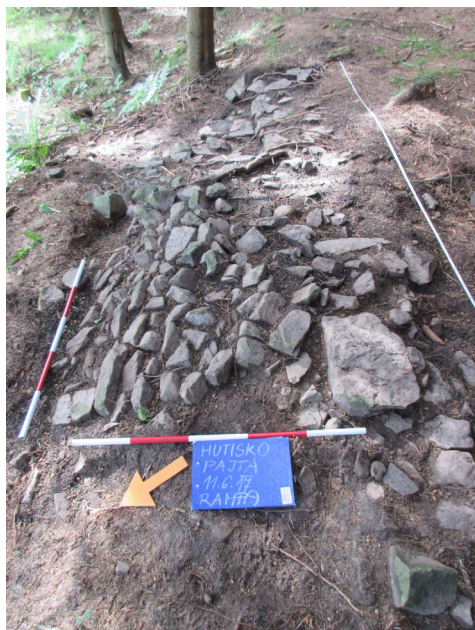
Obr. 7 Sonda č. 3, štetovaná plocha rampy s přechodem do základového pasu. Foto: Samuel Španihel, 2017.

Mohutná rampa ovčína na Humenci indikuje možnost vjezdu do středové části. Ta tedy kromě dovozu například sena mohla posloužit jako prostor pro parkování vozů. Zvláště důležitá byla k vyhánění ovcí nejen jako překonání výškového rozdílu, ale také jako zpevnění nejexponovanějšího místa na pomezí interiéru a exteriéru stavby. Přes předpoklad vydělení střední části dalšími bedněnými konstrukcemi od plochy pro ustájení (jako obdoba *oplotní* mlatu ve stodole) nebyly pro toto řešení při archeologickém výzkumu nalezeny žádné stopy.

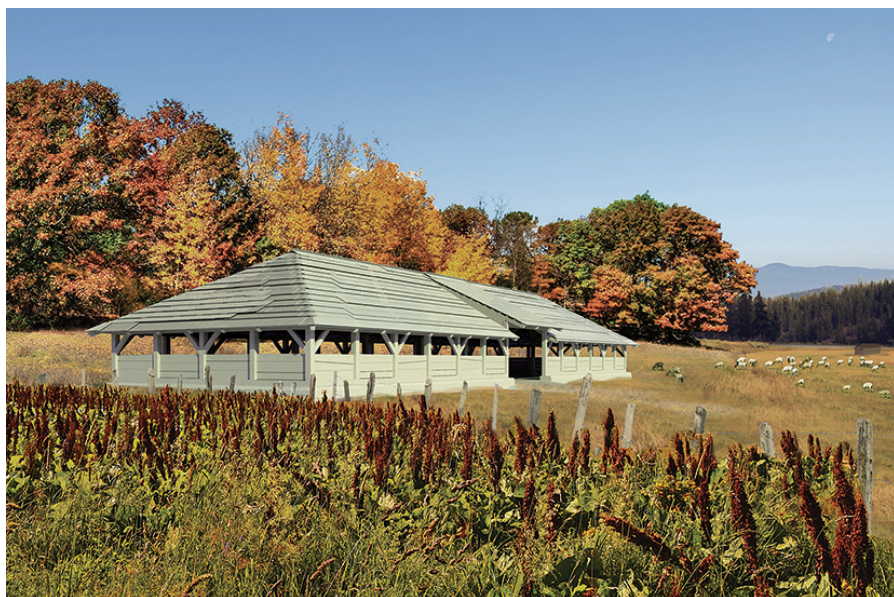
Obr. 8 Rekonstrukce podoby ovčína panské salaše. Vypracoval Jan Kraut.
